## » REPARACIÓN E IMPERMEABILIZACIÓN

Reparación e Impermeabilización  
foso Planta Ball

La Montaña 1550, Lampa,  
Santiago

Teocisa

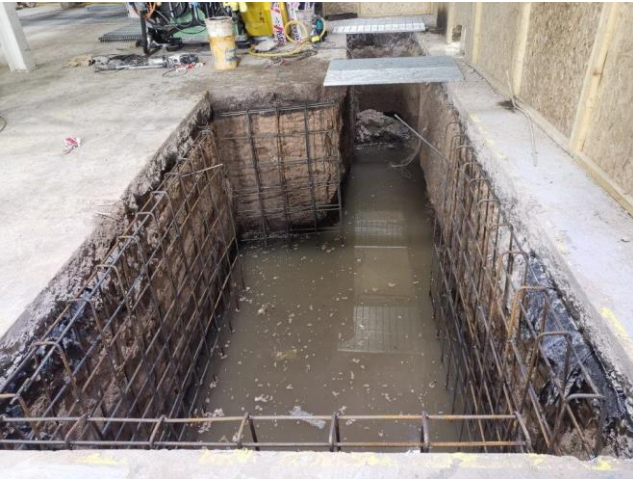
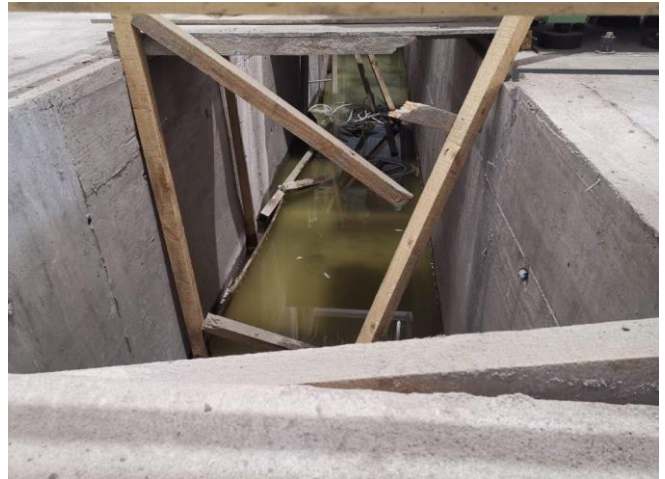
Foso con problemas constantes de filtraciones, requiere realizar la reparación y ampliación del foso existente.

Extracción de agua.

Realizar perforaciones a 45° para interceptar la fisura en la junta e instalar packers de inyección mecánicos.

Picar la arista muro losa e instalar el mortero hidráulico MasterSeal 590, realizando un cuarto de rodón en todo el perímetro

Inyectar la resina de poliuretano MasterRoc MP 355 1 K a través de los packers hasta obturar la infiltración.

Retirar los packers y sellar las perforaciones con MasterSeal 590.

En el caso que la infiltración de agua provenga de fisuras u oquedades (nidos o porosidad elevada) en los muros o losas, se deberá eliminar el hormigón suelto o abrir la fisuras, para posteriormente limpiar y reparar con MasterSeal 590.

Realizar un tratamientos superficial en todo el interior del foso, mediante un desbaste con disco de copa diamantado para generar un perfil de anclaje.

Se debe limpiar toda la superficie.

Aplicar impermeabilizante MasterSeal 7000 cr para impermeabilizar foso.

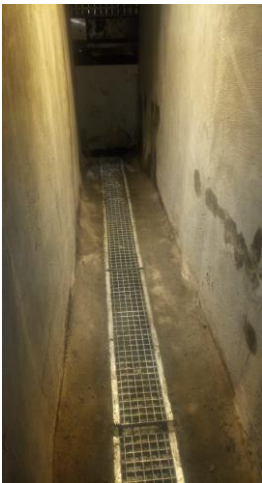
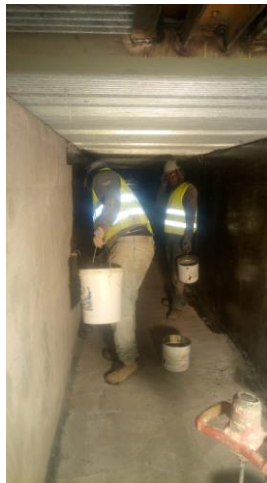
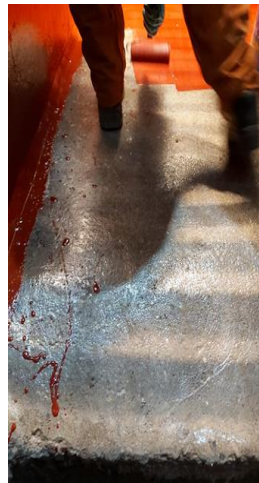
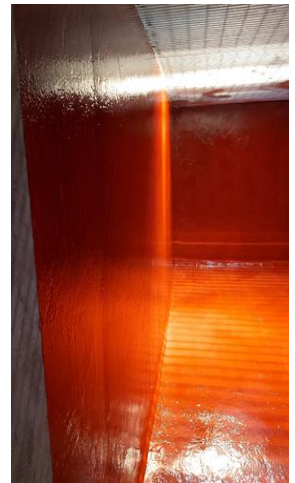
Se logró reparar el foso para poder ser revestido con MasterSeal 7000CR, cuya principal ventaja es que puede ser aplicado en sustratos húmedos a diferencia de otras soluciones químicas que se deben aplicar en sustratos con un máximo de 4% de humedad.
