Les écluses de Lannaye

Rénovation de la façade du bâtiment des écluses les plus anciennes.

Notre référence à Lannaye (Belgique): les écluses de Lannaye

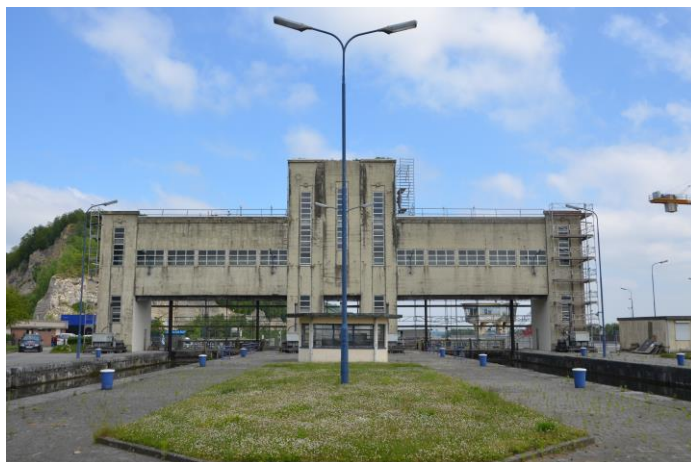
Le béton et les armatures ont été gravement détériorés. **MasterEmaco P 5000 AP**, un primaire de protection actif avec inhibiteur de corrosion intégré, a été préconisé pour protéger l'armature. Le béton affectué a été réparé avec le mortier de réparation structurelle **MasterEmaco S 480**, conformément à la norme EN 1504-3, classe R4.

La façade a été finie avec un revêtement protecteur, décoratif, freinant la carbonatation, **MasterProtect 320**.
